Rekonstruktion eines Rohrabschnitts

15 Meter langes Rohrstück eines Offshore-Schiffs mit Hilfe von 3D-Scan-Daten nachbilden und austauschen

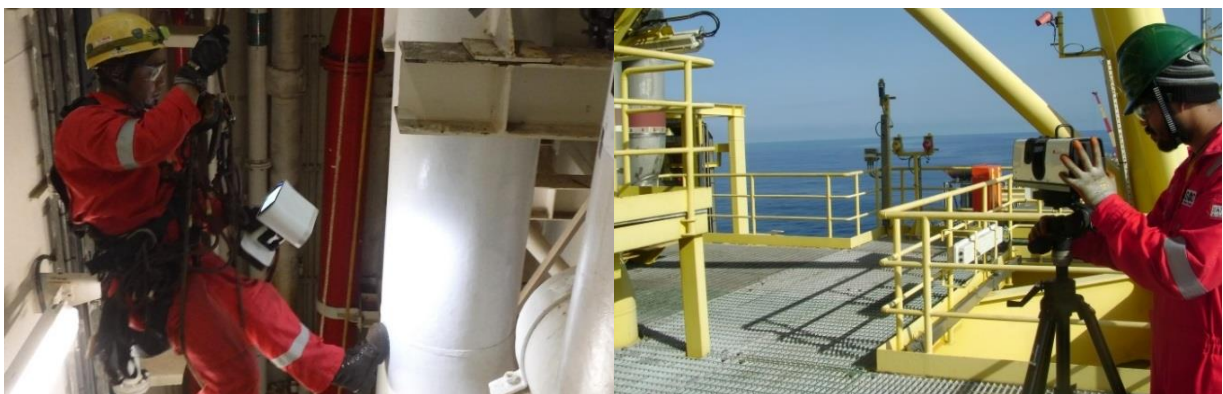
Das beschädigte Rohr und dessen Umgebung werden mit den 3D-Scannern Artec Leo und Artec Ray gescannt. Quelle: ASOM

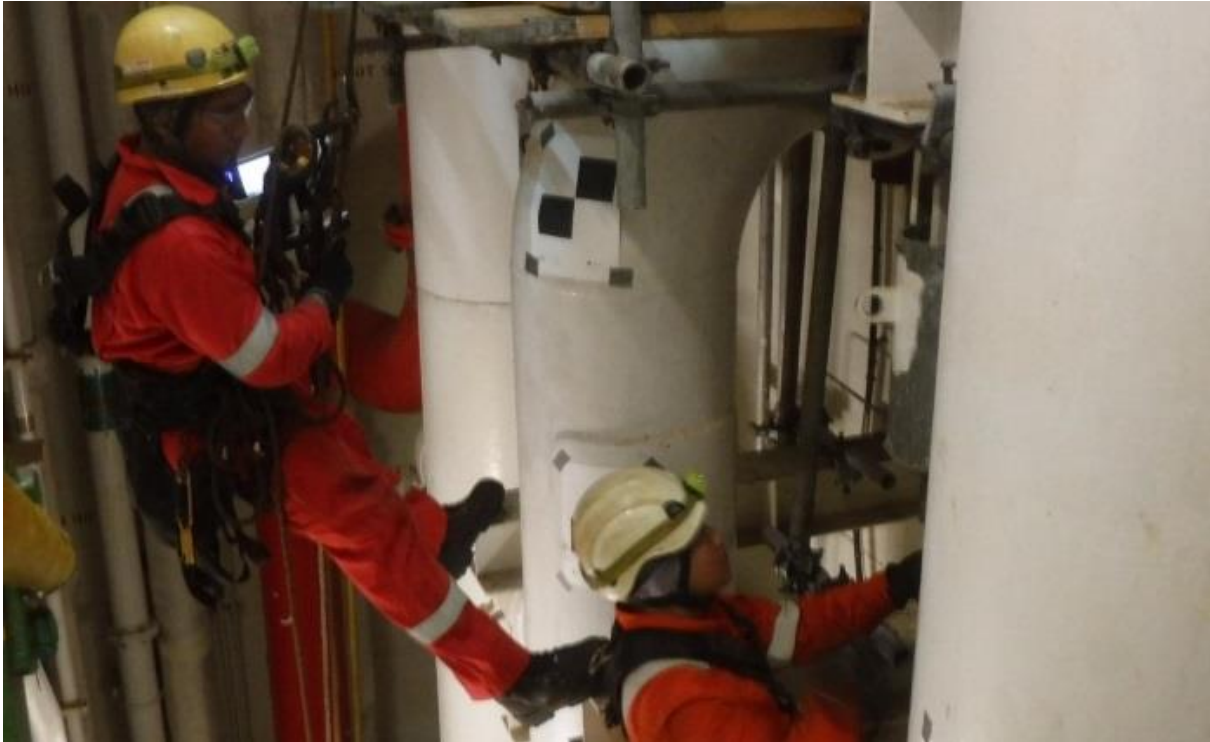
Die beiden Industriekletterer scannen mit dem Artec Leo 3D-Scanner Quelle: ASOM

Der Vorteil des Artec Leo ist der am 3D-Scanner integrierte Bildschirm, welcher den Industriekletterern ermöglichte den Scan unmittelbar mitzuverfolgen. Das Problem des nicht im Pumpenraum erlaubten Computer, war daher durch den 3D-Scanner gelöst. Auch die Kontrolle auf Richtigkeit des 3D-Scans konnte durch die Touchscreen-Funktion des Bildschirms mittels eines Zoom-Werkzeugs direkt erfolgen. Wird erkannt, dass Bereiche vergessen wurden, können diese im Nachhinein noch gescannt werden.
